第34回研究会

越ヶ谷御殿はどこにあったか

主 催 越谷市郷土研究会

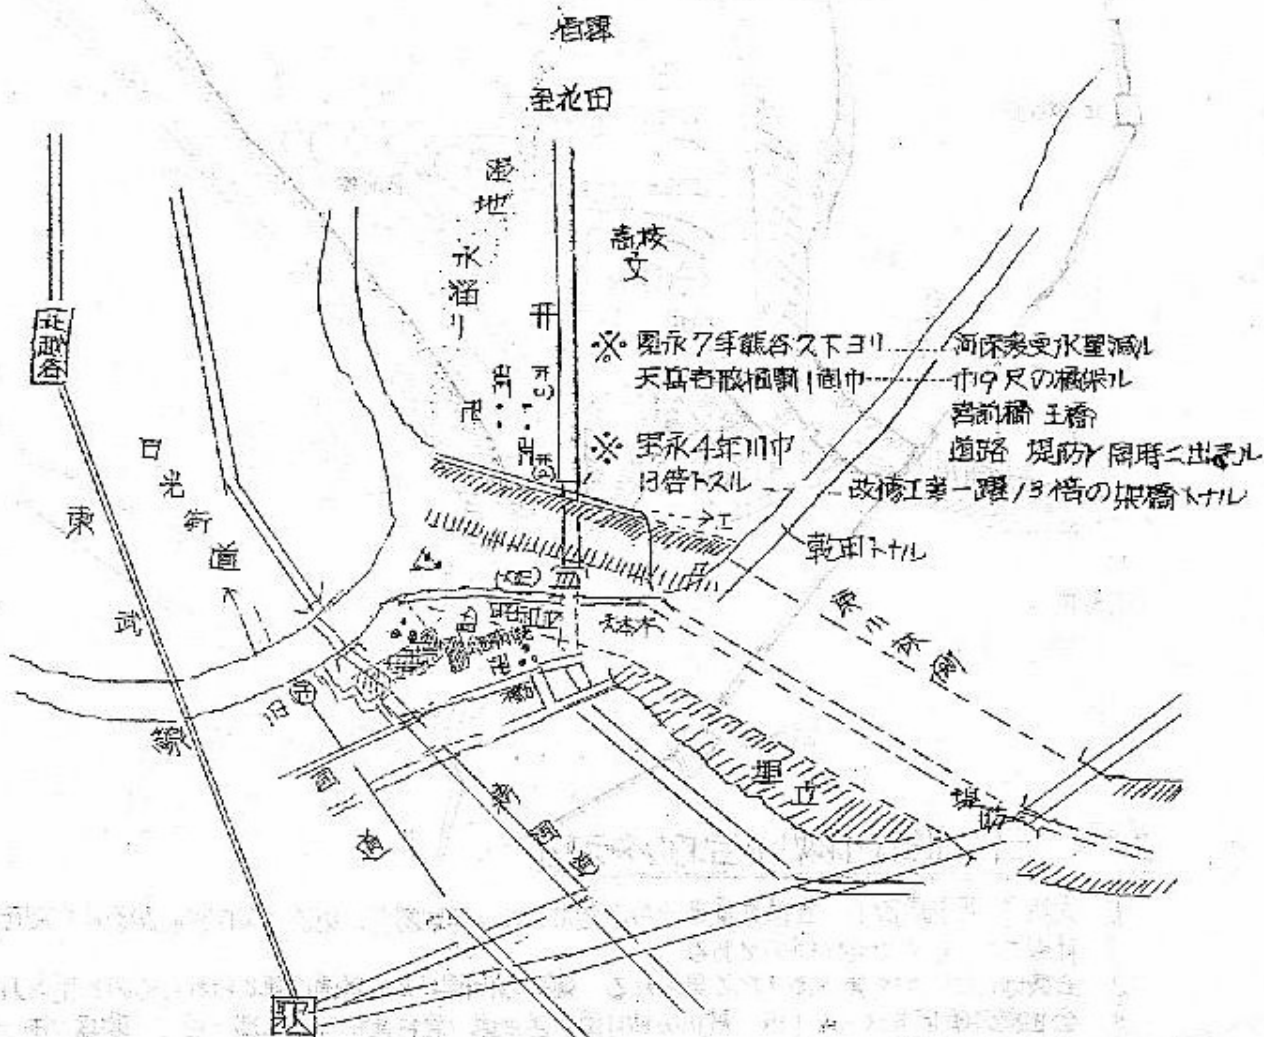
資料 文献の吟味と実在(踏査)の結果下記の通り 御殿跡として比定せんとす。

1. 下道と表御門(堀通)の道路。校町へ。
2. 川渡院(会田家祈禱所、不動尊敷地、御殿御儀の除地)
3. 市神様より200間の馬洗場の合致(小泉氏旧地図)
4. 武長の町と真栗市政変 最も早く常陸下妻一城と野田原と花田丸石御門の西合町から。
